新江東清掃工場

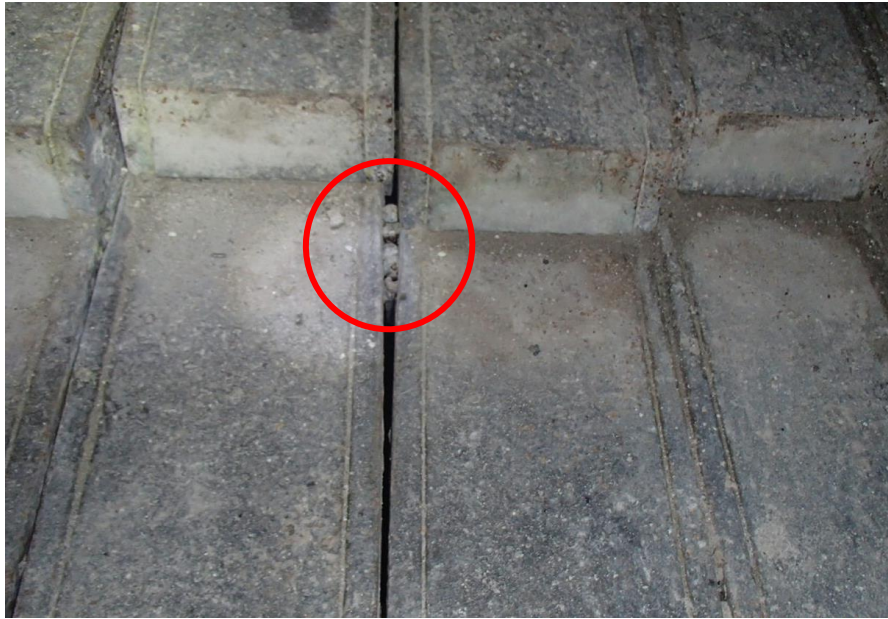
階段状の火格子の間に詰まった金属ごみ（赤線内）
（焼却炉全体のうち半分程度にこのような箇所があった。）

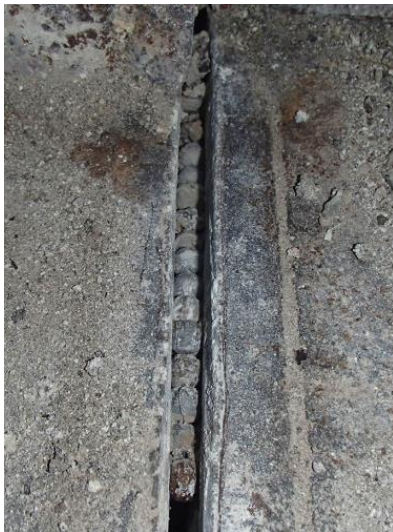
詰まった金属の拡大写真①（金属球）

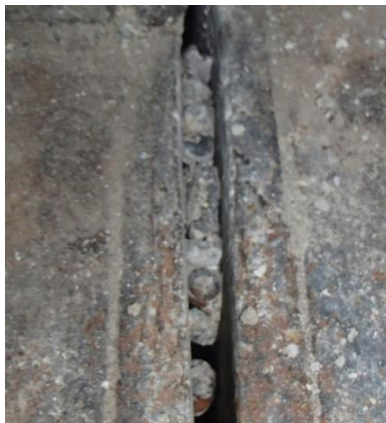
詰まった金属の拡大写真②（ボルト等の小さい金属）
