世田谷清掃工場対策検討委員会  
報告書

平成28年7月

東京二十三区清掃一部事務組合

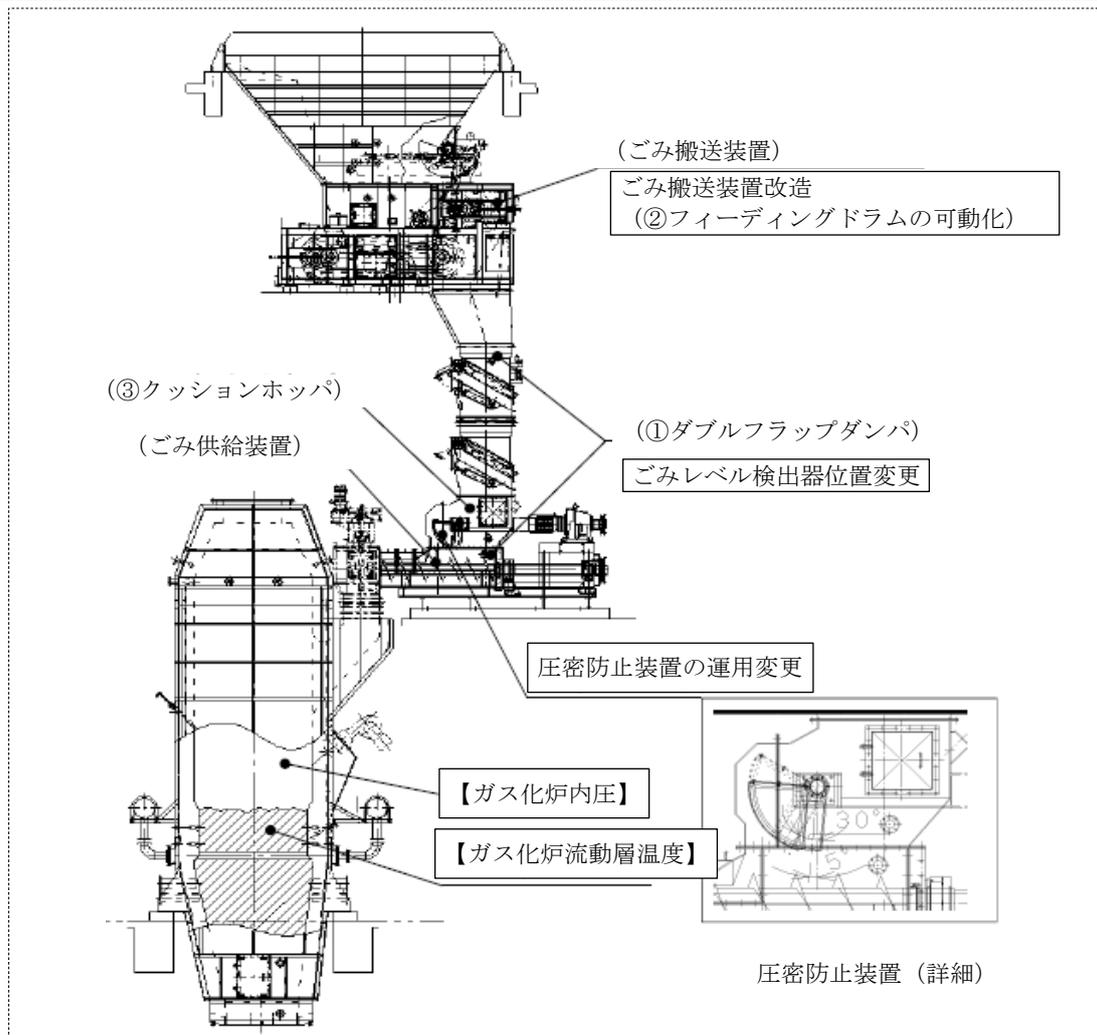
図 4-1-1 主な改善箇所 (破碎ごみホップ～ガス化炉)

項目	内容
(H24. 8) ごみレベル検出器位置変更	破砕ごみフラップダンパ(図 4-1-1 の①)のレベル検出器位置を変更し、ブリッジ誤検知を低減し、渋滞によるごみ供給のばらつきを低減する。
(H26. 2) ごみクレーンバケット変更	バケット形式をポリップ型からフォーク型に変更し、ごみの掴み不良を低減する。
(H26. 2) ごみクレーンソフト改造	圧密した破砕ごみをごみバンカへ積み替える機能を追加し再破砕できるように改造する。
(H27. 3) ごみ搬送装置改造	フィーディングドラム(図 4-1-1 の②)を前後にスライドできる構造に変更し、ごみの詰りを低減する。

項目	内容
制御設定値変更	<p>【ガス化炉流動層温度】</p> <p>(初期) 530℃</p> <p>(H24. 3) 580℃</p> <p>(H24. 4) 560℃</p>
(H27. 10) 圧密防止装置の運用変更	<p>クッションホップ(図 4-1-1 の③)での圧密を解除する目的で設置したが、レベル検出器位置変更により圧密が発生しないため、所定の位置で固定している。</p>

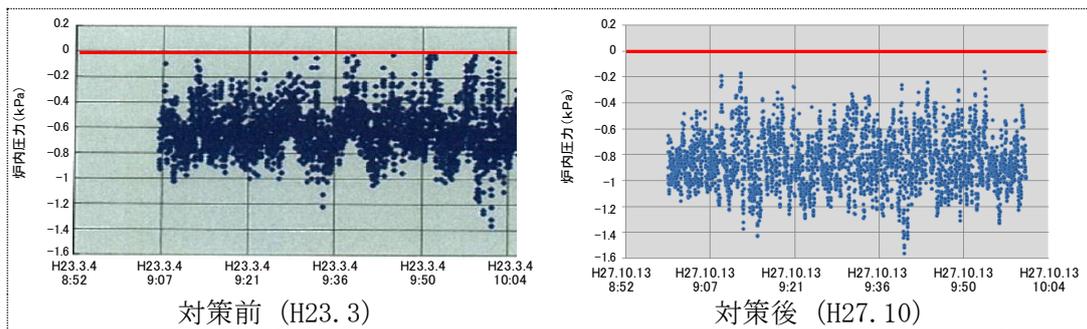
図 4-1-2 対策前後の炉内圧

炉内の正圧化は、接続部からのガス漏れを助長することになると考えられる。正圧化防止対策の内容を表 4-1-4 に、対策前後の炉内圧を図 4-1-2 に示す。正圧化防止対策前では 0 kPa 近くまでの炉内圧上昇が多発しているが、対策後では、炉内圧上昇が -0.2 kPa 程度までに抑えられ、制御設定値変更により効果が得られていると言える。

項目	内容	
制御設定値変更	<b>【ガス化炉内圧】</b> (初期) -0.50kPa (H24.3) -0.75kPa (H27.5) -0.85kPa	最適な炉内圧設定により正圧化を防止する。
	<b>【燃焼熔融炉空気量】</b> (初期) 9,500m <sup>3</sup> /h (H27.9) 5,000m <sup>3</sup> /h	(O <sub>2</sub> 濃度によるCOピークカット制御) ごみの急激な燃焼時、二次燃焼室に追加供給する空気量の見直しにより正圧化を防止する。

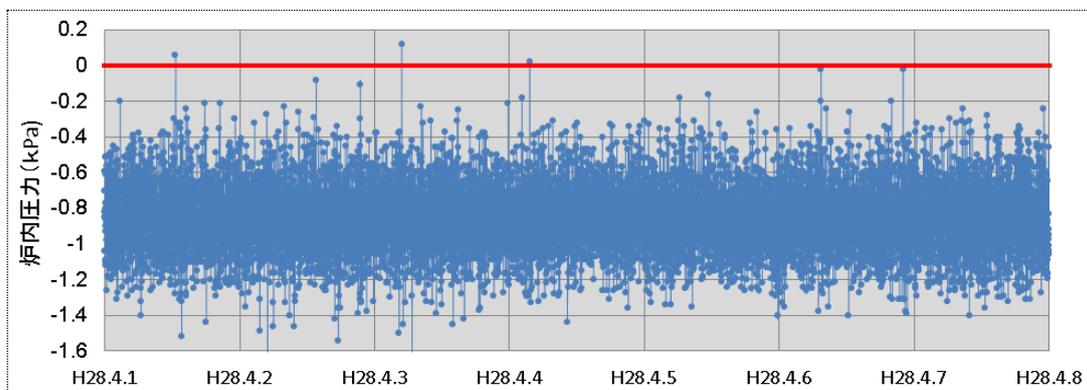
図 4-1-3 正圧化防止対策後の運転結果

なお、炉内圧変動について一週間分の正圧化防止対策後の運転結果を図 4-1-3 に示す。この期間において 3～5 回瞬時的に正圧になっていることがわかる。

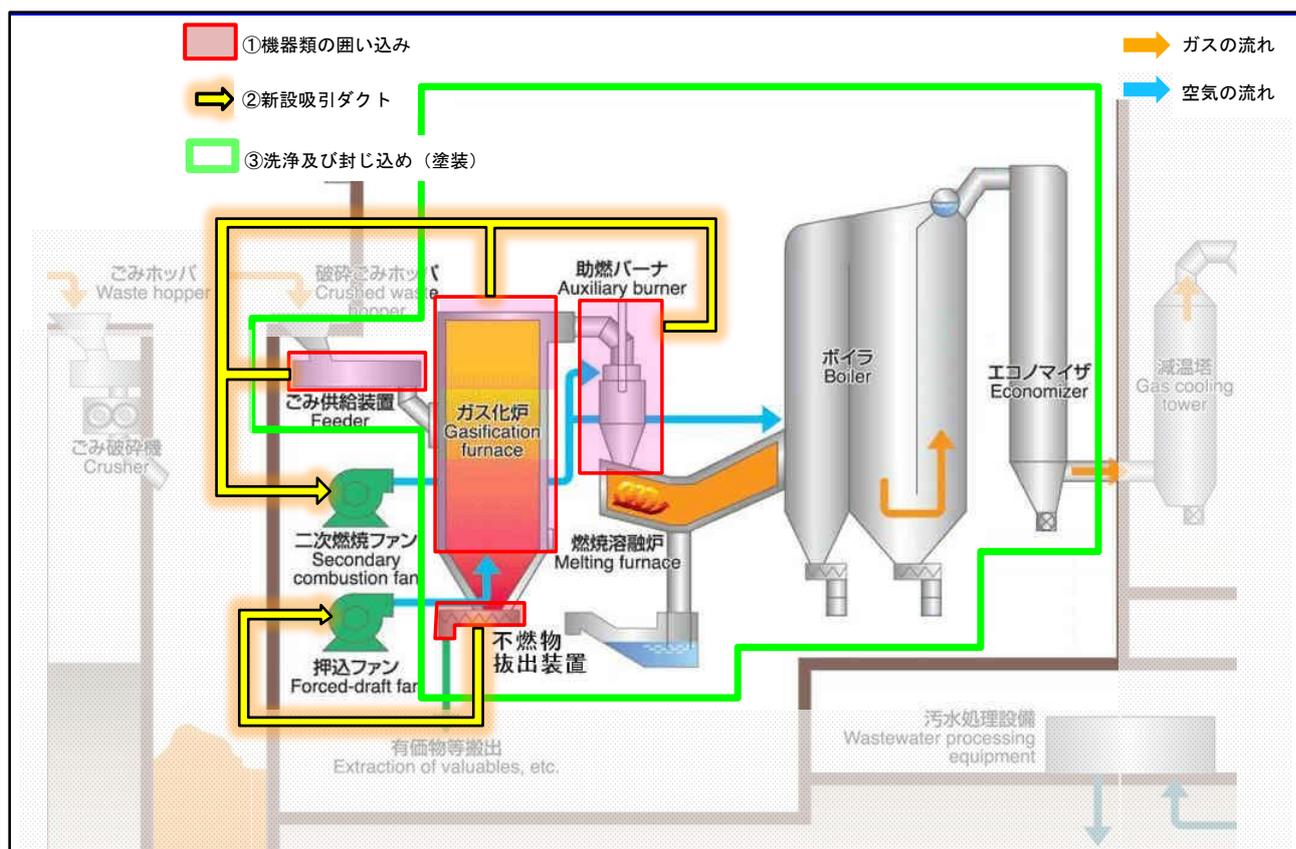
図 4-5-1 再稼働に向けた当面の対策概略図

機器のリークテスト（気密試験）を実施し、停止状態での漏れが無いことを確認したが、運転状態での漏れの可能性が否定できないことや機器の温度上昇に伴い、機器等に付着しているダイオキシン類が揮発していることも考えられるため、平成 27 年 8 月から 9 月までに以下の対策を実施した（図 4-5-1）。

- ①機器類の囲い込み
- ②同上箇所からの吸引ダクトの新設
- ③炉室内の洗浄、封じ込め作業

なお、平成 28 年 4 月に封じ込め塗料の有効性を確認する調査を行い、過去に炉室壁に塗装した特殊シリコン変性樹脂塗料と比較し、エポキシ樹脂系塗料の効果が高いとの結果が得られたため、同塗料にて再塗装している（資料編【資料－8】参照）。

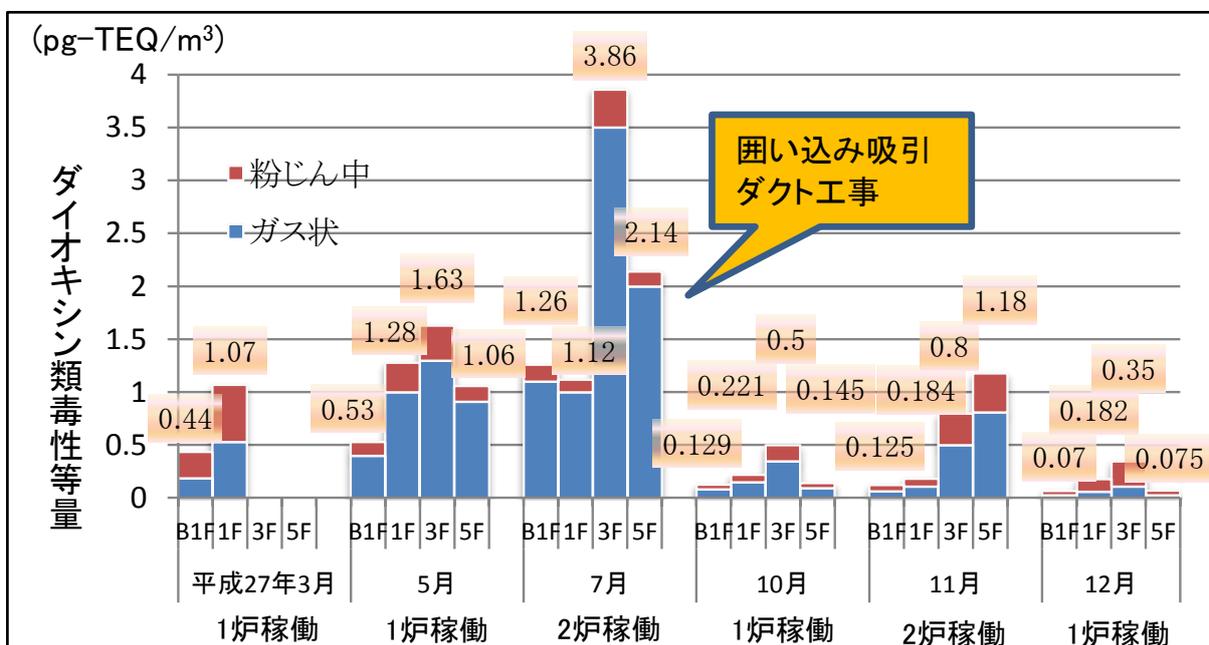
図 4-5-2 試験焼却中の作業環境測定結果

なお、平成 27 年 11 月の 2 炉稼働時の測定で第 2 管理区域となった原因は、砂循環エレベータ頂部の点検除去作業（3 回以上/日）において、囲い込み内に入出入りする際の拡散等が考えられるため、これらを考慮した囲い込みの改良を実施している。

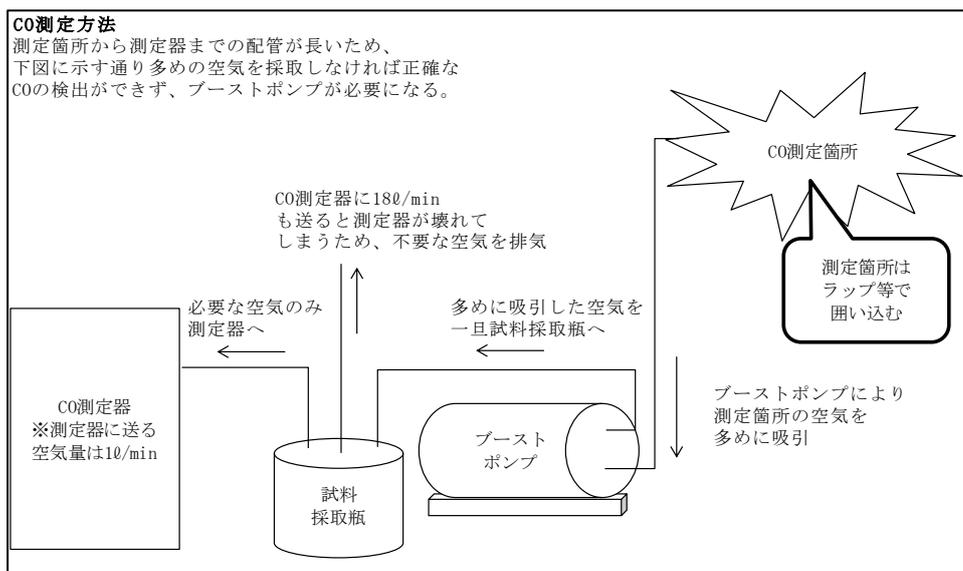
図 4-6-1 CO 測定器による調査

【例 1】 CO 測定器による調査 (図 4-6-1 測定対象部囲い込み、ブーストポンプ使用)

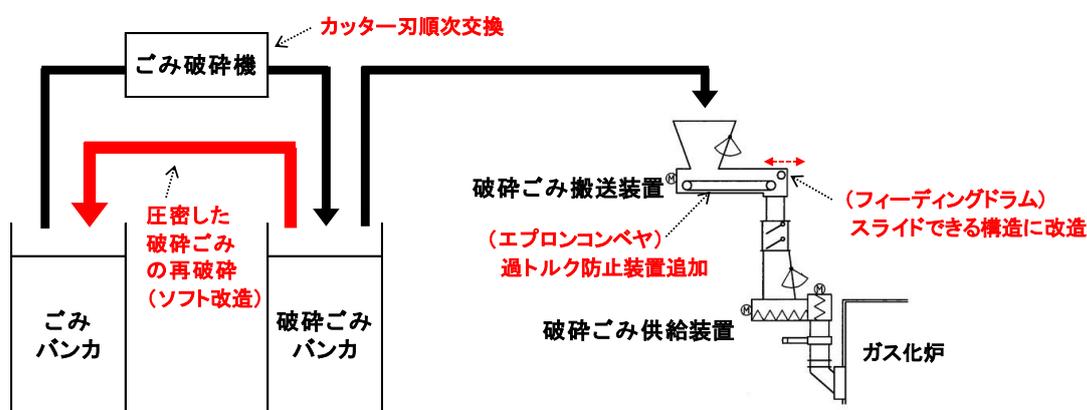
図5-2-1 破碎ゴミ搬送装置、ゴミ供給装置(改造内容)

⑰破碎ゴミ搬送装置の故障内容は、コンベヤチェーン等の破損によるものであるが、平成26年度の定期補修工事にてコンベヤへの過負荷を防止するために過トルク防止装置を追加し、フィーディングドラムを前後にスライドできる構造に変更した(図5-2-1)。改造以降延べ230日の運転において同様の故障は発生していない。

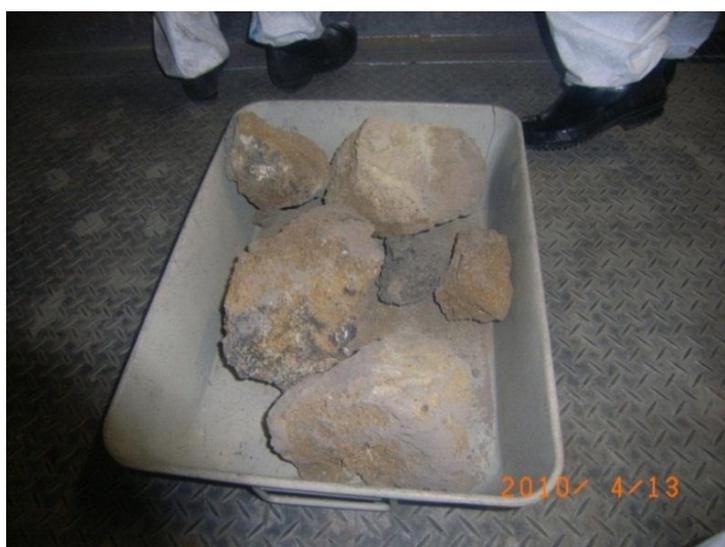
図 5-2-2 流動砂の固化状況

流動砂の固化状況を図 5-2-2 に示す。ガス化炉流動砂の固化は、ガス化炉へのごみ供給量と空気供給量のバランスが崩れ、砂の温度が上昇することにより発生すると考えられ、冬から春にかけての発生が多い。流動砂の固化については燃焼改善対策により近年の故障発生は抑えられていたが、平成 27 年 11 月の運転業務の委託以降に再発生した。これは、炉内へのごみ供給量が不足しないようにごみ供給装置のごみ搬送量を上げて運転したが、一方で上流側の破碎ごみ搬送装置の平成 26 年度に追加した過トルク防止装置が作動しないようにごみ搬送量を下げて運転していたため、ごみ供給装置へのごみ供給量が追いつかず、結果として炉内へのごみ供給量が低下し、空気供給量が過剰となりガス化炉内温度が上昇したことが原因と考えられ、直営での経験が生かされていなかったとも言える。また、針金等の焼却不適物がガス化炉下流の複数あるコンベヤやシュートに詰まった場合、ごみ供給と砂循環を停止する「保管運転」を数時間行うことがある。保管運転を行うと、流動砂中の未燃分が徐々に燃焼することで局部的に高温となるため、本現象が発生しやすいと考えられる。

流動砂の固化による流動不良対策は、ガス化炉へのごみ供給量と空気供給量を管理し運転の均一化を図るとともに、保管運転時間を短くすることが必要である。

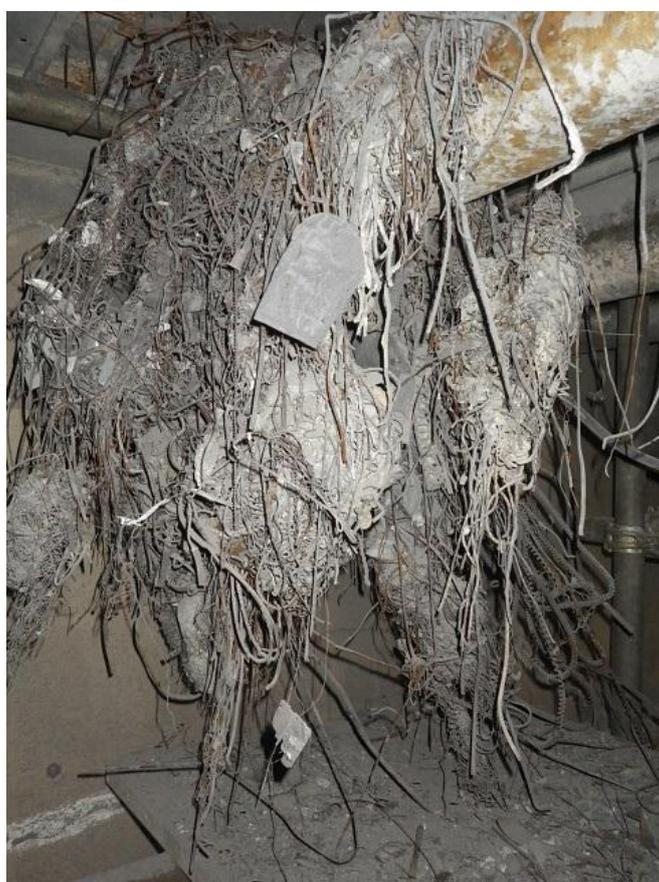
図 5-2-3 焼却不適物の堆積状況（ガス化炉内の散気管部分）

焼却不適物の堆積状況を図 5-2-3 に示す。ガス化炉では、炉内へ投入された針金類などの焼却不適物を流動砂と共に連続的に排出しているものの、一部は散気管上部でお互いに絡まり、次第に大きくなることで堆積すると考えられる。なお、本来、可燃ごみに焼却不適物の混入があってはならず、不適正搬入防止に向け取組みを進めているものの、現実的には一定量の混入があり、当面はこのような状況が続くと予想される。

焼却不適物の堆積による流動不良対策は、焼却炉を停止して清掃することにより、ある程度防ぐことができることから、実績を考慮した清掃回数を改めて設定することが必要である。

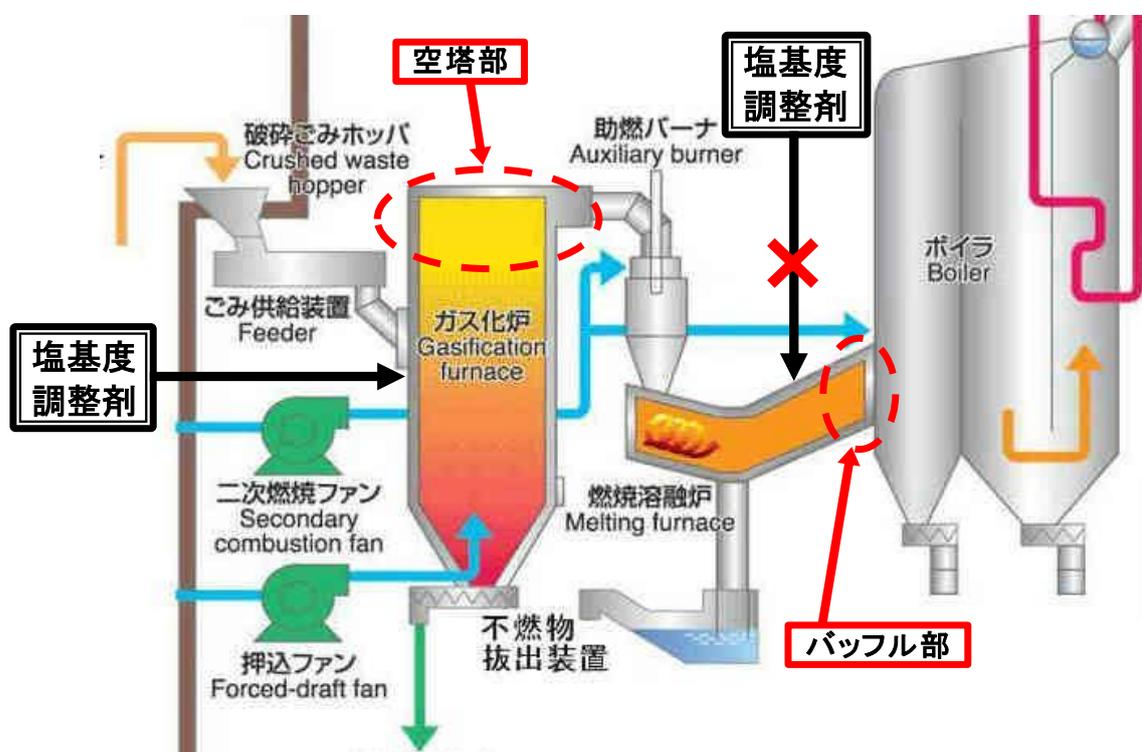
図 5-2-4 塩基度調整剤投入口

平成 26 年度までは閉塞防止のため、塩基度調整剤（融点降下剤）をガス化炉と燃焼溶融炉の 2 か所に直接投入できる構造としていたが、近年の燃焼改善により塩基度調整剤を投入しなくてもバップル部閉塞を抑えることができたため、作業環境改善対策として燃焼溶融炉側の投入口を撤去した（図 5-2-4）。平成 27 年度に再発生した原因は、(ア) I で示した空気供給量が過剰となりガス化炉の空塔部温度上昇が長時間続いたことに加え、燃焼溶融炉に塩基度調整剤を直接投入できなかったことによるものと考えられる。

バップル部閉塞対策については、投入口の復旧はもとより、流動不良と同様、ガス化炉へのごみ供給量と空気供給量を管理し運転の均一化を図るとともに、焼却炉を停止して清掃することによりある程度防ぐことができることから、実績を考慮した清掃回数を改めて設定することが必要である。

バップル部閉塞対策として燃焼溶融炉側の塩基度調整剤投入口を再設置する。なお、投入口は作業環境対策の囲い込み内部であることに加え、1,200℃以上で燃焼後の部分であるため、漏れによる作業環境への影響は少ないと考えられる。
