平成 27 年 9 月 18 日
東京二十三区清掃一部事務組合

世田谷清掃工場の現状と今後の対応について

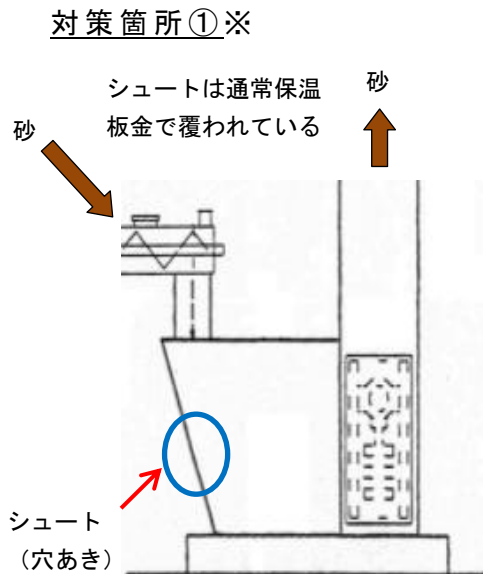
図 2 砂循環エレベータ漏洩箇所詳細 (シュート穴あきのモルタル補修)

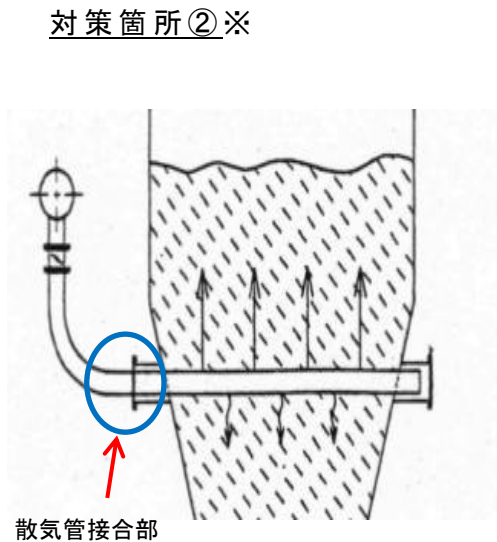
図 3 ガス化炉の散気管接合部詳細 (散気管接合部をフッヅ接合から溶接接合に変更)

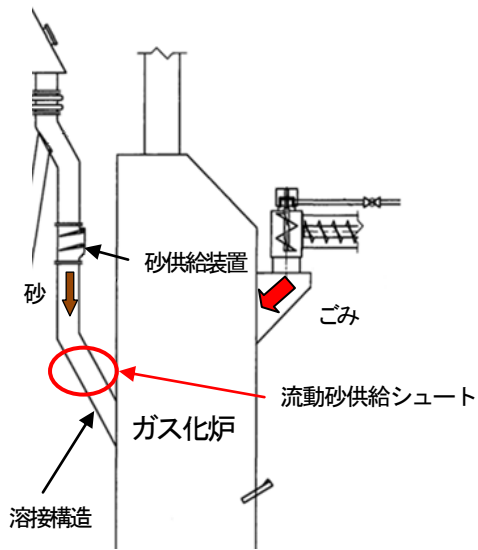
対策箇所③

図4 ガス化炉流動砂供給シュート部
補修箇所詳細
(シュート溶接部割れ補修)

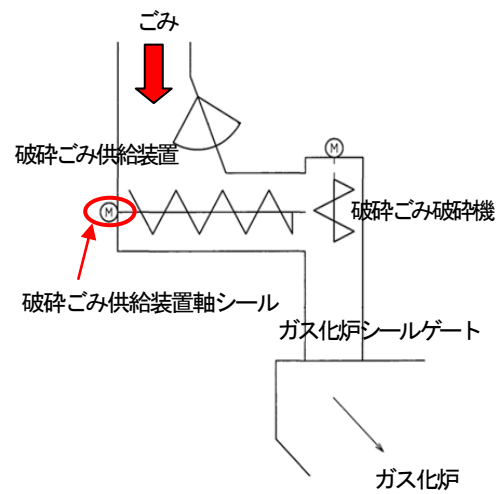
対策箇所④

図5 破碎ゴミ供給装置軸シール部
補修箇所詳細
(軸シール部ラッドパッキン交換)

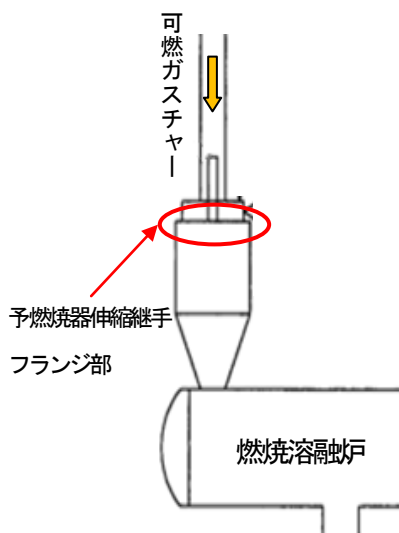
対策箇所⑤

図6 予燃焼器伸縮継手フランジ部
補修箇所詳細
(伸縮継手フランジ部内側より溶接補修)

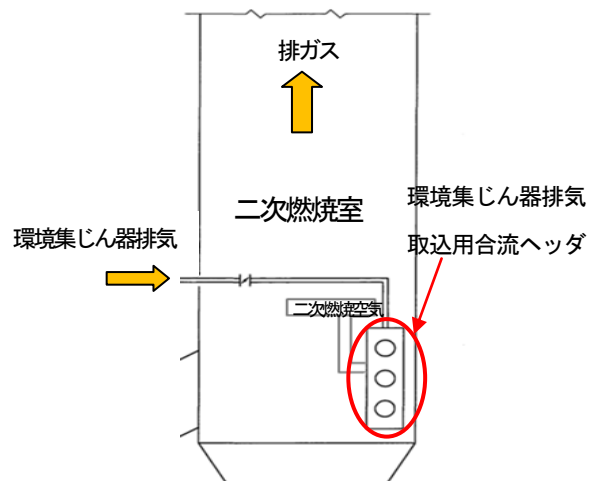
対策箇所⑥

図7 環境集じん器排気取込用合流ヘッダ部
補修箇所詳細
(合流ヘッダ溶接割れ補修)

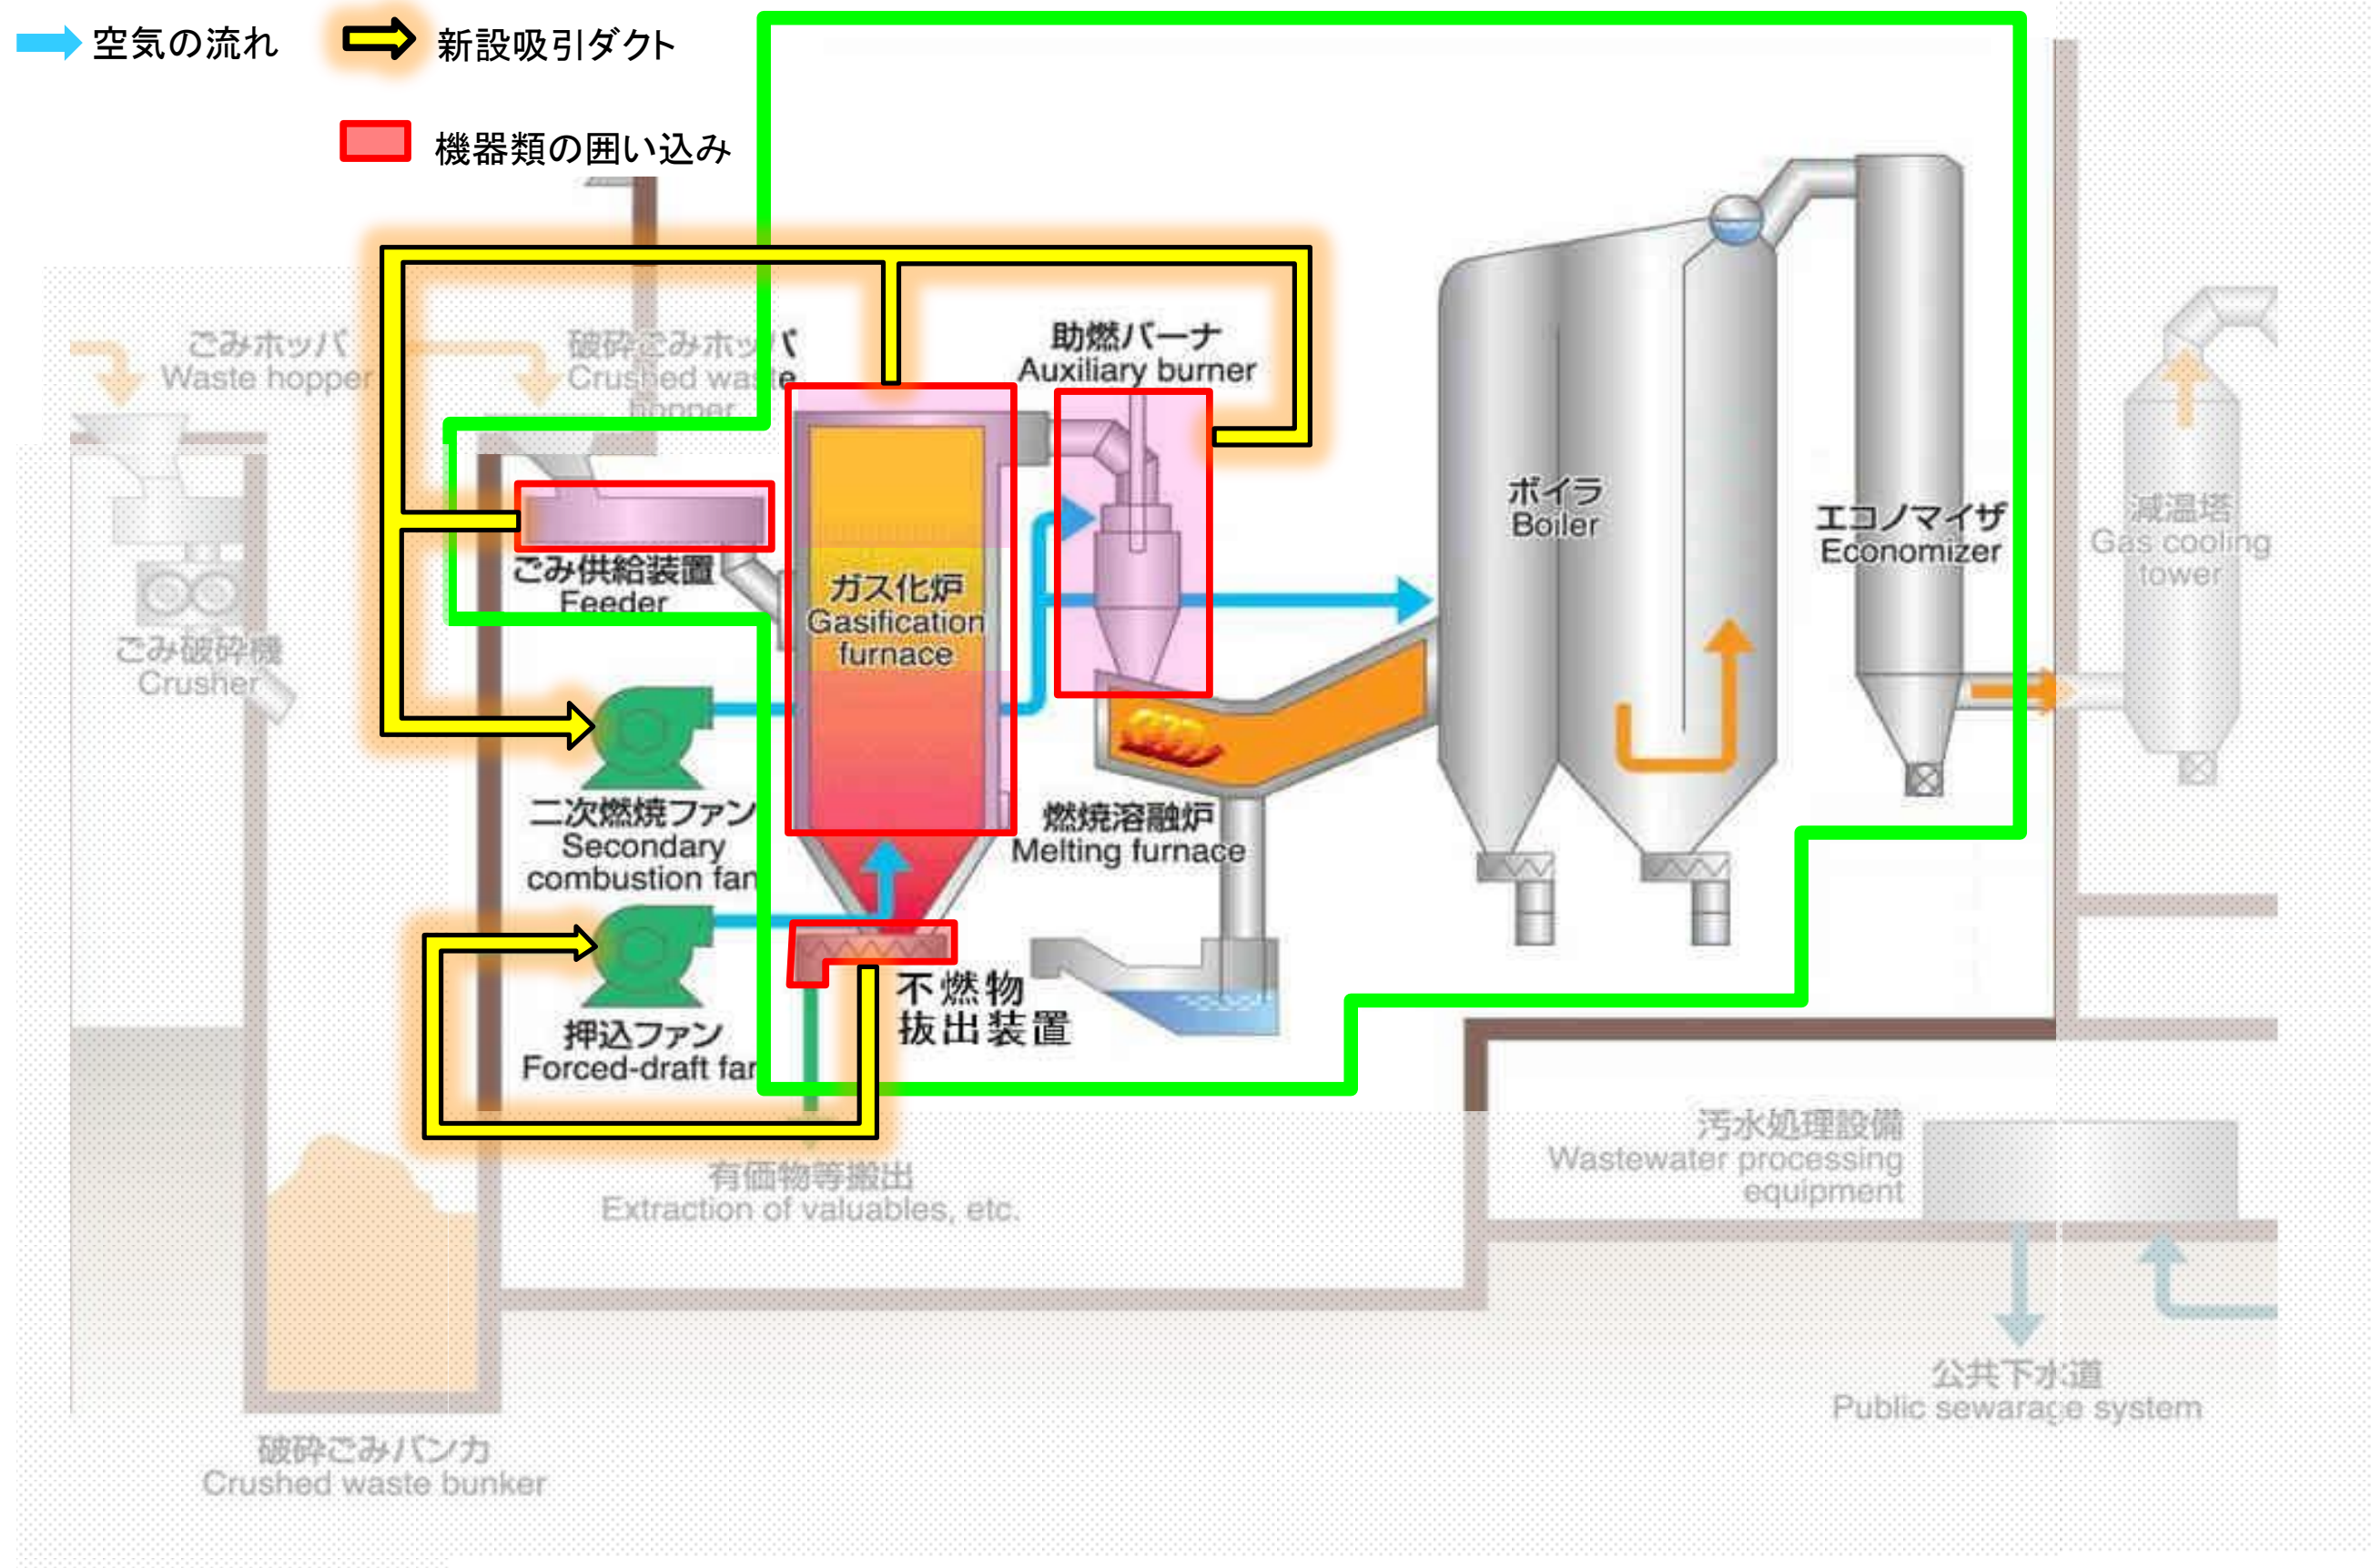
停止状態では漏えいはありませんでしたが、運転状態での漏えいの可能性が否定できないことや機器の温度上昇に伴い機器に付着しているダイオキシン類が揮発していることも考えられるため、現在、その両面から以下の対策を進めております（別紙2参照）。

- （1）機器類の囲い込み（仮設）
- （2）同上箇所からの吸引ダクトの設置
- （3）炉室内の洗浄、封じ込め作業
