平成30年度第2回「区民との意見交換会」

不適正搬入防止について

施設管理部管理課搬入指導係

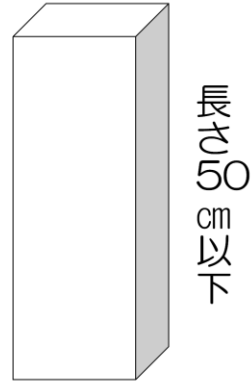
(1) 柱・棒状の物

径10 cm以下

角10 cm以下

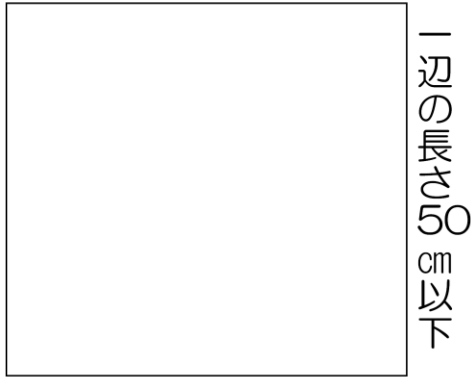
(2) 板状の物

一辺の長さ50 cm以下

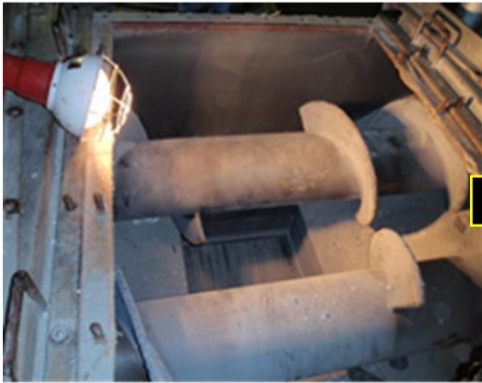
コンベヤ内部（通常時）

この写真は、渋谷清掃工場の写真です。左の写真は通常時の状態で、そこに針金等が絡まると、その上に次から次へと雪だるま式にいろいろなものが絡まり、最終的には、右の写真のように、設備が動けなくなるほど絡まった状態になってしまった様子です。

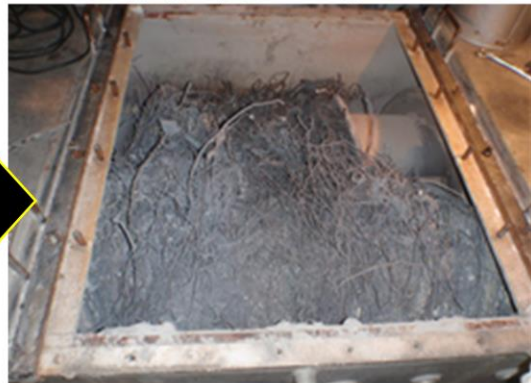
金属類が絡まった様子

このように設備に絡まったものを取り除くためには、一旦、焼却炉の火を落としてからでなければ取り除けない場合もあるので、最悪、ごみを受け入れることができなくなります。

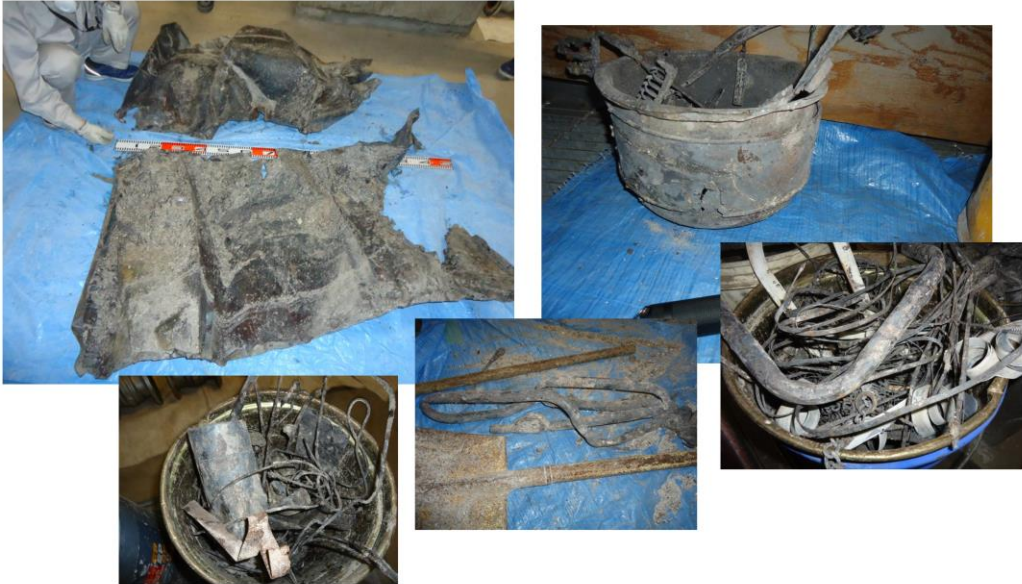
焼却炉主灰シュートに詰まった不適物

この写真は、葛飾清掃工場で撮った写真です。これは、燃えきらずに設備に詰まった不燃物を写したものです。スコップ、オタマ、バケツなど、何が入っていたかがよく分かります。

これらの写真から、「可燃ごみ」に「不燃ごみ」が混ざって清掃工場に入ってきていることが、よくわかります。

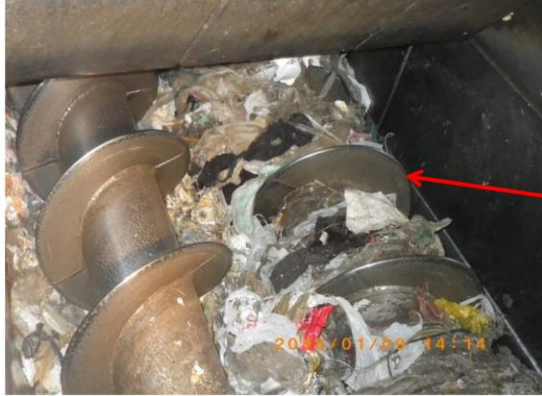
破碎ごみ供給装置スクリー軸に巻き付く破碎ごみ

この写真は、世田谷清掃工場で撮った写真です。これも、長い針金等が設備に絡んでしまい、そこに、雪だるま式に後から流れてきたごみが絡まって、最終的に設備が動けなくなってしまった、という状態です。

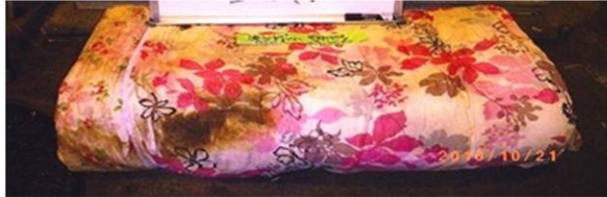
（平成22年度）布団

家庭から出たごみの中で、特に、検査でよく見つかるものは布団です。上の写真は、平成22年度の検査で見つかった布団で、下の写真は、最近見つかった布団です。

10年程前は、厚みがあって、重量がある、上の写真のような布団が検査でよく見つかっていました。清掃工場に搬入できる寸法を超えているものですし、粗大ごみでもあるので、清掃工場に搬入することはできません。

このように厚みがあるものだと、800度以上で焼却しても、燃え切ることができずに形が残ってしまうので、設備の詰まりの原因になります。

最近では、下の写真のように、小さく丸めて、ごみ袋に入った状態で見つかります。これは、上の写真のように厚みはありませんが、右の写真のように、ごみ袋が破れて広がってしまうと、設備に絡み付く可能性があるため、清掃工場に入れることはできません。

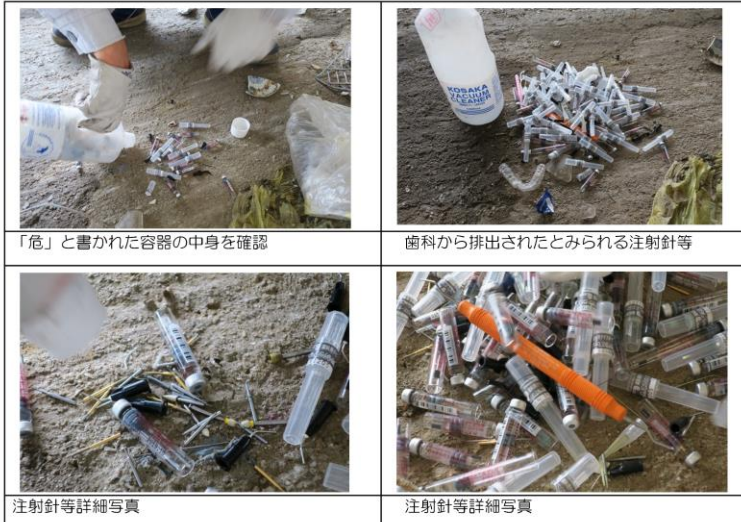
（平成29年度 中防不燃ごみ処理センターで見つかった注射針等）

この写真は、清掃工場ではありませんが、中防不燃ごみ処理センターで見つかった不適物の写真です。

写真をよく見ると、注射針のほかにマウスピースもあるので、多分、歯科医からでたごみだと思いますが、ゴミ袋に有料シールが貼られていなかったため、ごみが出た場所を特定することができませんでした。

このごみは、感染性廃棄物の可能性が高いものですし、現場で働く職員の安全性にも係ってくるものなので、23区に宛てて、医療関係機関等に対する排出指導の徹底を依頼しました。

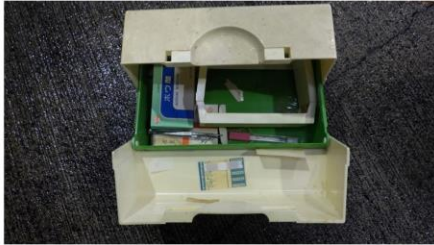
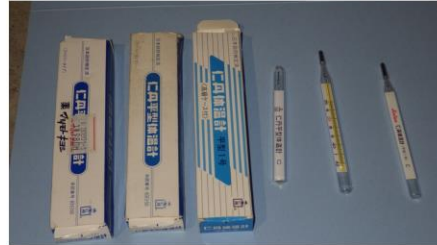
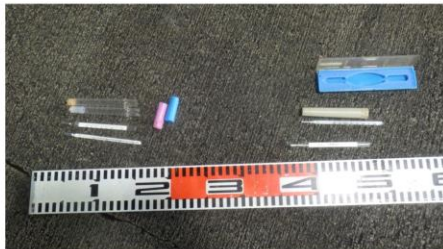
（水銀体温計）

こちらは、搬入物検査で見つかった「水銀体温計」です。

清掃一組では、平成22年度より、ほぼ毎日、どこかの清掃工場で搬入物検査を行っています。現在までに、水銀混入ごみが見つかったのは、写真にある9本の水銀体温計になります。これらは、くすり箱に入っていた状態で見つかっています。

清掃一組では、これまでに、水銀混入ごみが原因により、何回も焼却炉を停止しましたが、その度に、水銀に汚染された設備の清掃や部品の交換を行ってきました。これら作業に費やした経費は税金ですので、余計に税金を費やしたことになります。このような事態を防ぐためにも、今後も、搬入物検査を続けていくとともに、23区と連携して、排出者への啓発活動を積極的に取り組んでいきます。

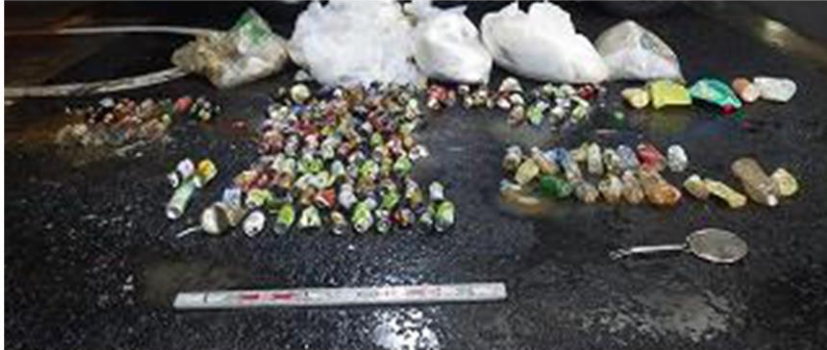
（平成29年度）大量の缶等

こちらの写真は、昨年見つかった事業系ごみの不適物です。ビニール、びん、缶、ペットボトル等、いろいろなものが見つかりましたが、缶は130本以上も大量にありました。このときは、一つのごみ袋に、生ごみなどの可燃ごみと缶が、ごちゃ混ぜになって入っている袋がたくさん見つかり、ごみの分別が非常に悪い状態でした。
