# 光が丘清掃工場だより 第50号

発行 東京二十三区清掃一部事務組合 光が丘清掃工場

## 定期点検補修工事を実施しています

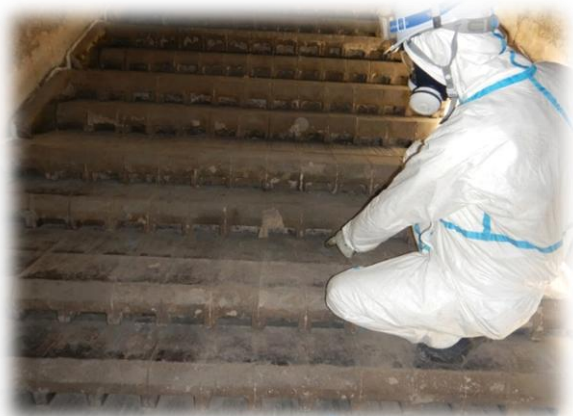
焼却炉内火格子の点検

焼却炉下部に敷き詰められた火格子が前後に動くことでごみをかく拌しながら燃焼と灰の送り出しを行います。

火格子の状態を確認するため、火格子間の隙間や損傷などが点検しています。

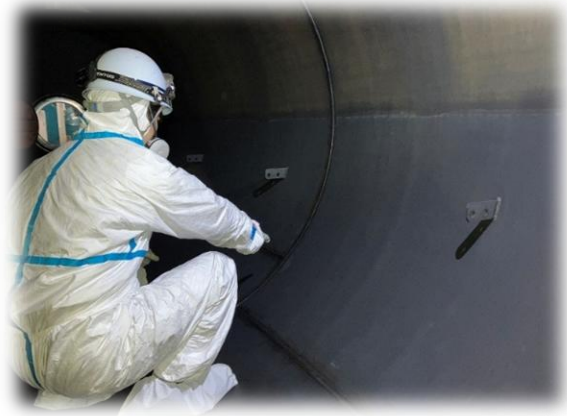
ボイラドラム内部の点検

ボイラドラムは、ごみを燃やした時に出る熱を利用して蒸気を発生させる設備です。

稼働中は高温高圧となるため、ボイラドラム内部の亀裂や腐食などの不具合がないか点検しています。

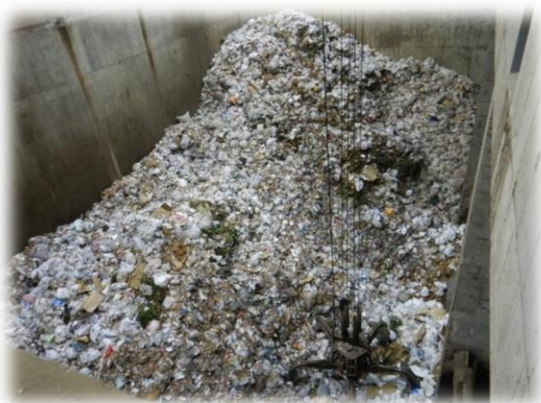
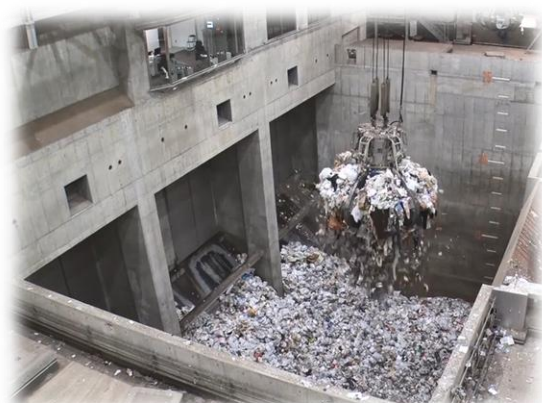
清掃工場へ運ばれてきたごみは、25mプールの10倍以上の大きさの約6,000 m<sup>3</sup>のごみがためられたごみバンカに入ります。酸素欠乏場所でもあるその中から貴重品等を探し出すことはできません。

ごみバンカ内の様子
