## 清掃工場における環境対策

～安全な工場運営に細心の注意を払っています～

## 廃プラスチックのサーマルリサイクルに伴う実証確認について

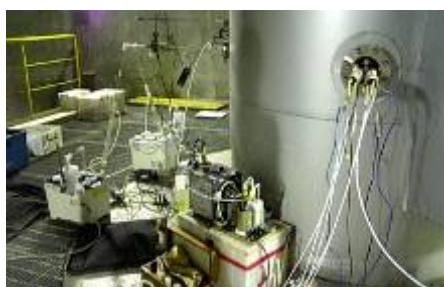
## 排ガスの採取状況

煙突から排ガスを採取し、ばいじん等26項目とダイオキシン類を測定します。

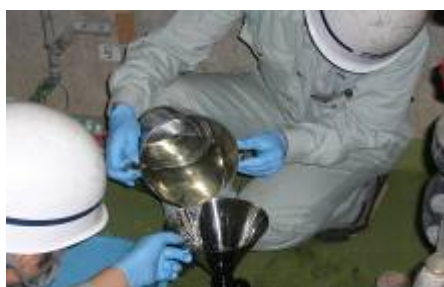
放流水の採水状況

放流槽から放流水を採水し、  
pHなど52項目とダイオキシ  
ン類を測定します。

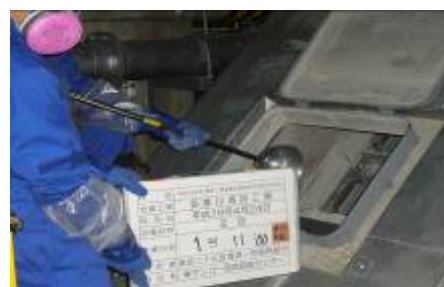
### 焼却灰の採取状況

コンベア等から試料を採取し、かさ比重・水分・熱しやく減量・ダイオキシン類の測定、および、含有試験・溶出試験・性状分析を行います。

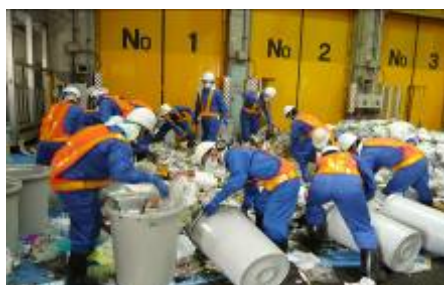
## モデル可燃ごみ調査状況

ごみバンクに貯留されたごみと搬入されたモデル可燃ごみの性状を調査します。

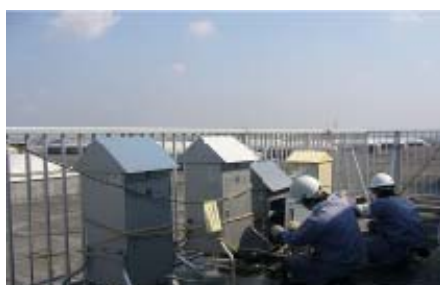
### 周辺大気調査状況

清掃工場を中心とする約5 km圏内の4～9地点で調査します。

- ・大気測定(10項目連続5日間採取)
- ・ダイオキシン類(連続7日間採取)

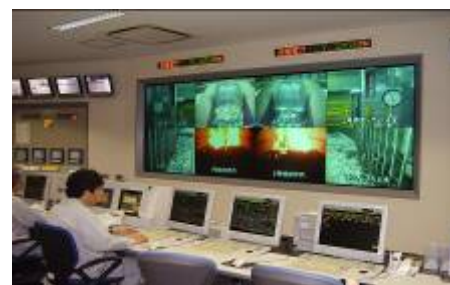
各種運転データの記録

各種運転データの収集および焼却炉等設備に与える影響を調査します。
