世田谷清掃工場対策検討委員会  
報告書

平成28年7月

東京二十三区清掃一部事務組合

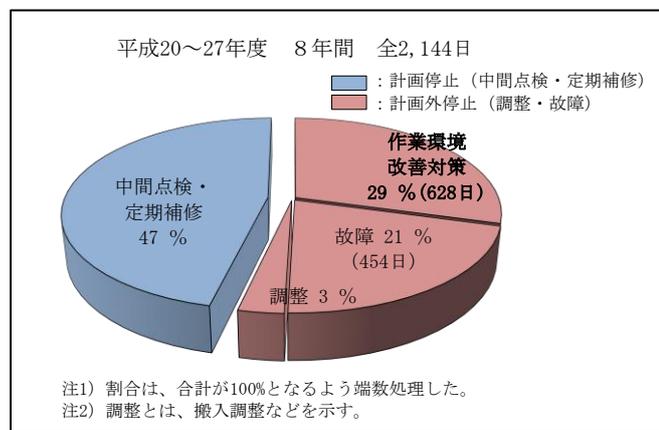
図 2-1-1 休炉日数の内訳 (2 炉合計)

休炉日数の内訳を図 2-1-1 に示す。計画停止である中間点検及び定期補修が 47% を占めている。世田谷清掃工場以外の清掃工場では、休炉理由の大半が中間点検及び定期補修による計画停止で 90% 以上を占めるが、世田谷清掃工場は計画外停止が多く、作業環境改善対策が 29%、故障による停止が 21% となっている。

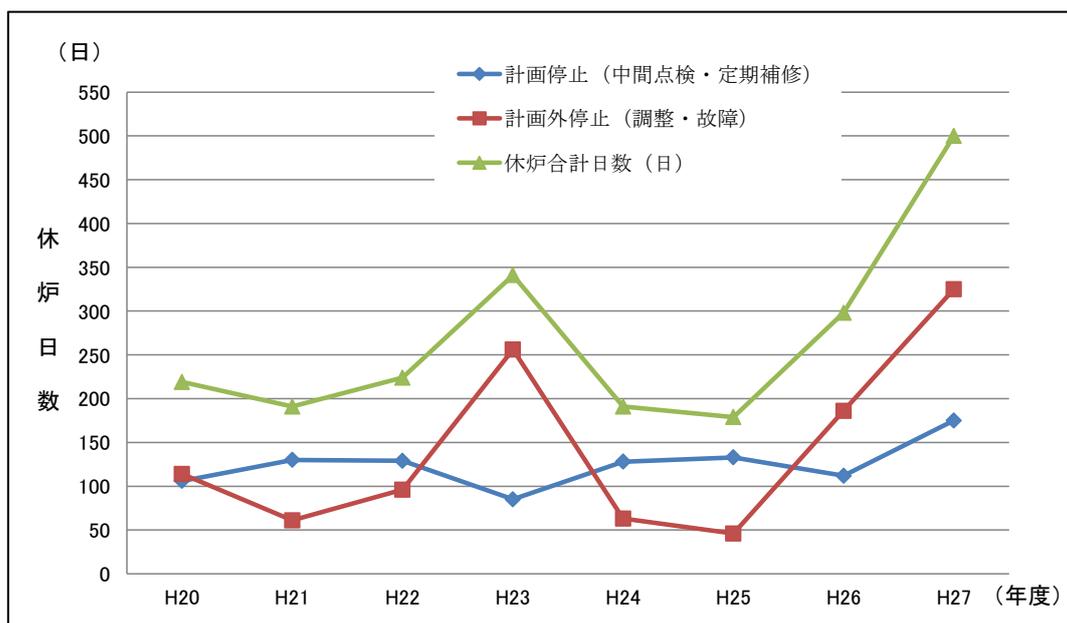
図 2-1-2 休炉日数の推移 (2 炉合計)

図 2-1-2 は休炉日数の推移を、表 2-1-2 は休炉日数と件数を示している。平成 23 年度、平成 26 年度及び平成 27 年度は、作業環境改善対策に伴う焼却炉停止の影響により休炉日数が増加している。計画外停止の件数としては 8 年間で 108 件発生しており、その内訳は、故障停止が 81 件、作業環境改善対策等に関する調整停止が 19 件、その他の調整停止が 8 件であり（資料編【資料-3】参照）、故障が休炉の主要因となっていることが分かる。

なお、作業環境改善対策に関する休炉は、焼却炉を運転できないということではなく、作業環境の悪化に伴い、点検作業等で使用する保護具が重装備となることで業務に支障をきたすために停止したものである。

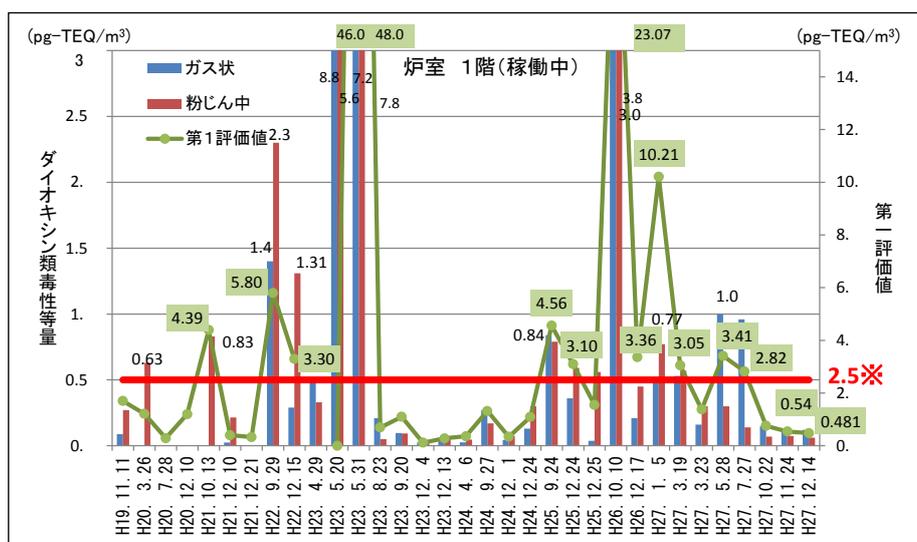
図 4-4-1 作業環境測定結果

粉じん状とガス状とに分けた作業環境測定結果を図 4-4-1 に、ダイオキシン類濃度を図 4-4-2 に示す。しゅん工後及び第一期対策工事（伸縮継手交換、炉室清掃強化など）終了後、2年から3年かけて徐々に上昇していき、ある時に急上昇する傾向がみられる。したがって、(1) で示した漏れ防止対策に加え、日々の作業環境の状況把握と漏れの早期発見が求められる。

ダイオキシン類の作業環境測定は、労働安全衛生規則に基づき、年間2回測定しているが、平成27年7月以降は1か月に1回の測定も可能となっており、より迅速で細やかな対応が可能になると考えられる。しかしながら、作業環境測定の結果が出てからの対応では焼却炉を停止しての対応となりかねないため、より早く傾向をとらえることが重要である。

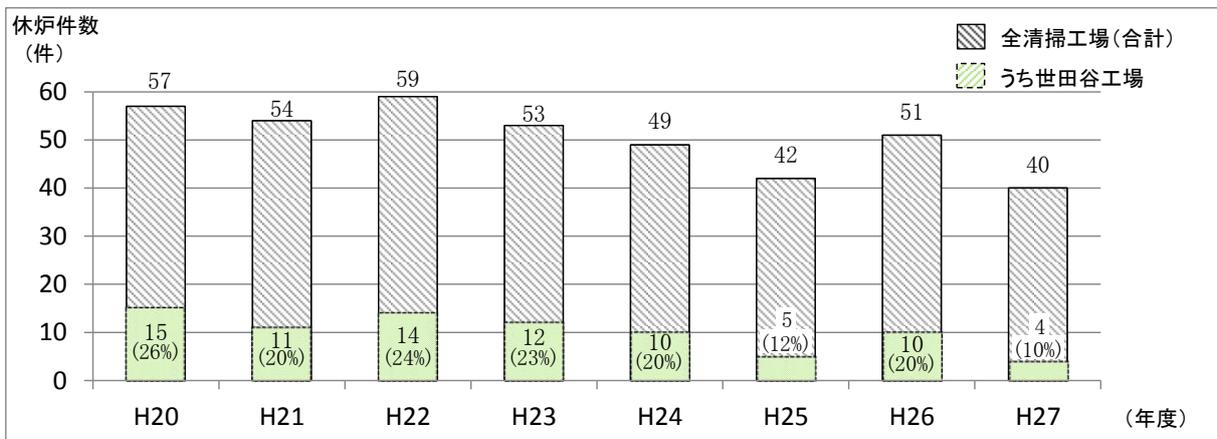
図5-1-1 故障による年度別休炉件数

平成20年度から平成27年度までの全清掃工場（清掃一組が管理する21工場のうち、建替中の工場を除く。）の故障による年度別休炉件数を図5-1-1に、年度別休炉時間を図5-1-2に示す。世田谷清掃工場の休炉件数と休炉時間の全清掃工場に対する割合は、前者が10%～26%、後者が5%～26%を占めており、世田谷清掃工場は故障が多いと言える。

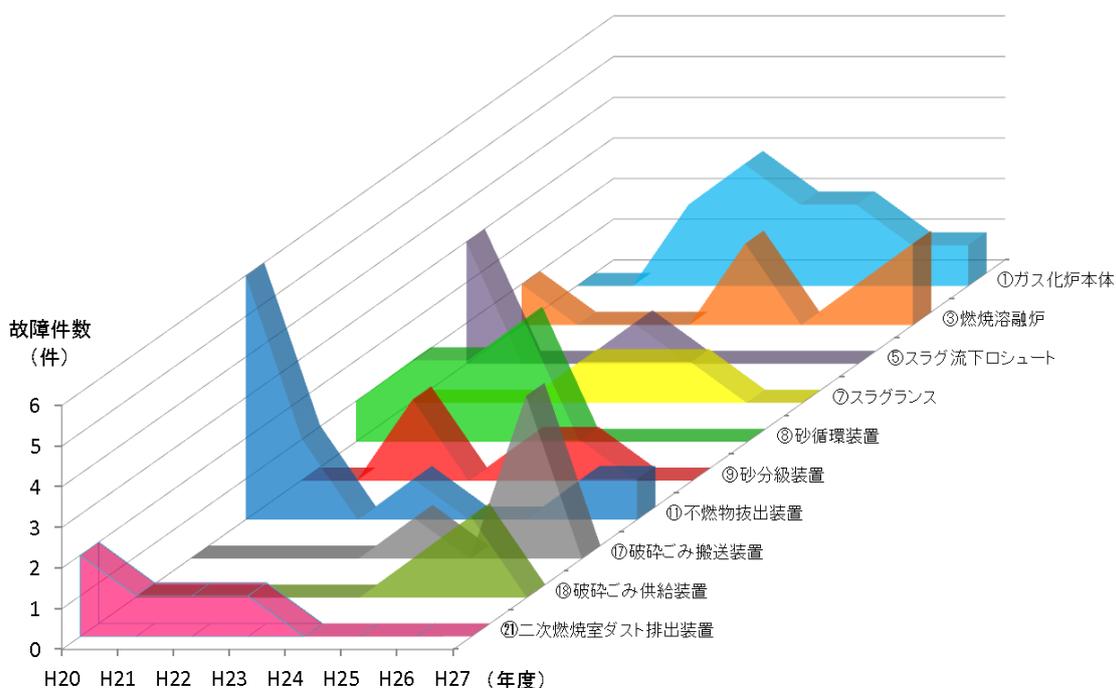
図5-1-3 年度別故障発生件数 (機器別)

3件以上故障が発生した10機器の年度別故障発生件数を図5-1-3に示す。

- ・⑤スラグ流下口シュートについては、スラグの流下状況や水砕水温度を監視し、定期的に清掃することで近年の故障発生は減少している。
- ・⑧砂循環装置及び⑪不燃物拔出装置については、主に針金などの焼却不適物の巻付きや詰まりが原因であり、砂循環ラインの詰まり防止対策や不燃物拔出装置の構造変更、点検強化により近年の故障発生は低減している。なお、平成26年度と平成27年度に発生した⑪不燃物拔出装置の故障は、流動砂の塊の詰まりや冷却水配管の詰まりが原因であり、しゅん工直後に発生していた針金などの巻付きによる故障とは原因が異なる。
- ・⑫二次燃焼室ダスト排出装置については、排出シュートのダスト詰まりが原因であったが、排出コンベヤの入れ替えなどの改造により、近年の故障発生は減少している。

以上の4機器の故障は初期故障と言うことができ、また、⑦スラグランスについては設備を撤去しているため今後の故障はないと考えられる。したがってこれら5機器を除く、①ガス化炉本体、③燃焼熔融炉、⑨砂分級装置、⑬破碎ごみ搬送装置及び⑭破碎ごみ供給装置の5機器の故障が、近年発生または継続的に発生していると言うことができる。
