一組の現状について

～区民との意見交換会～

東京二十三区清掃一部事務組合
総務部 企画室 企画係

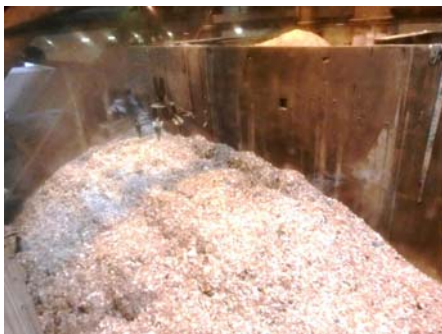
清掃工場バンク残の危機的状況と通常時の比較(新江東清掃工場)

①危機的状況(平成29年11月10日頃撮影)
バンク残:約33,000トン ごみ高:約32m

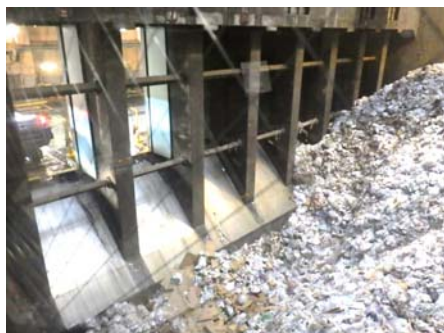
清掃工場バンク残の危機的状況と通常時の比較(墨田清掃工場)

①危機的状況(平成29年11月1日頃撮影)
バンク残:約4,000トン 開ゲート: 4/9

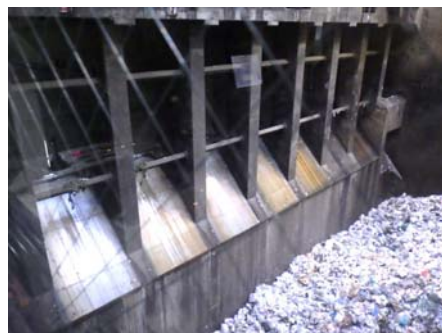
②通常時 (平成29年9月8日頃撮影)
バンク残:約1,400トン 開ゲート: 9/9

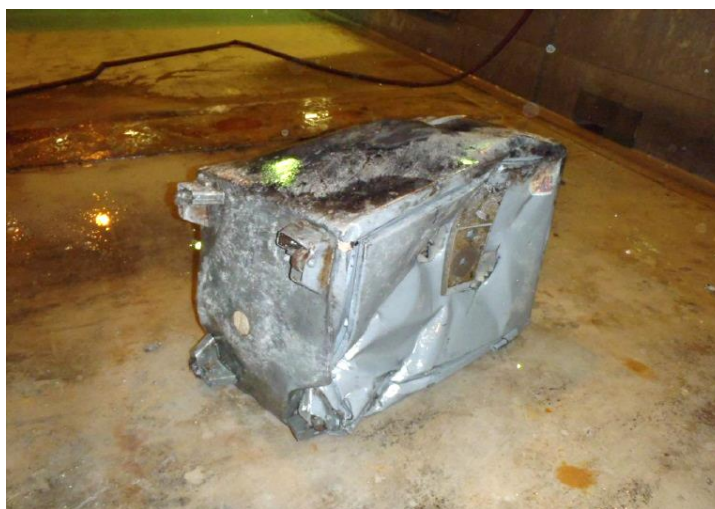
2 焼却処理量について 清掃工場に搬入された不適物(金庫)

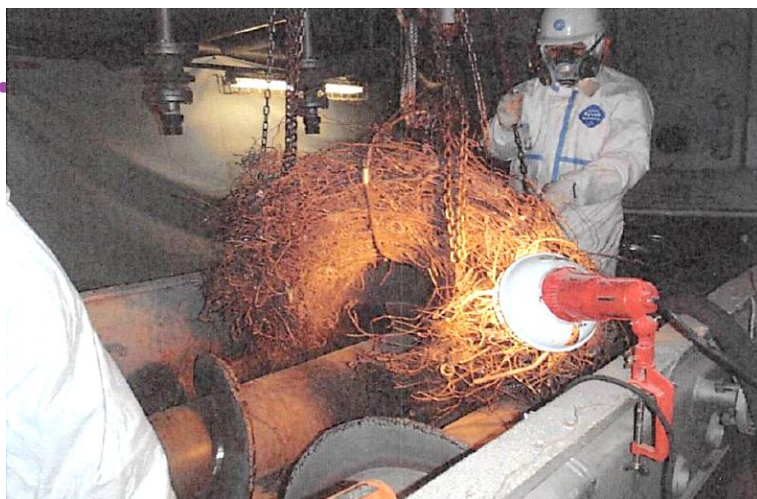
2 焼却処理量について
清掃工場に搬入された不適物(針金等の解除作業)

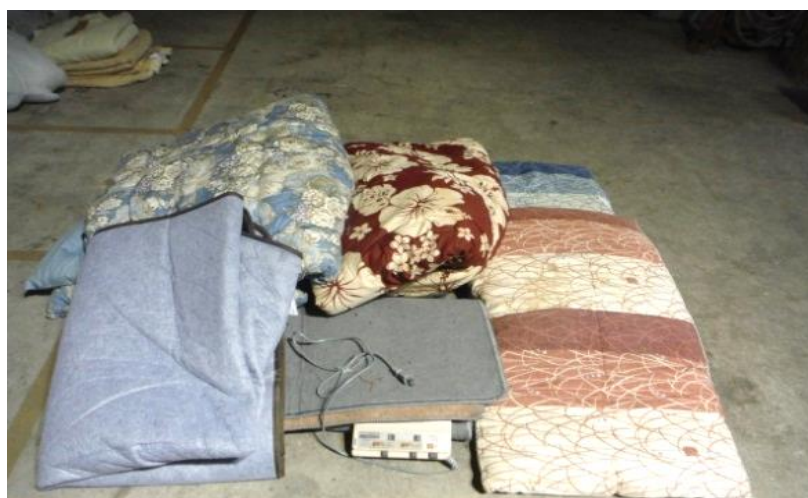
2 焼却処理量について
清掃工場に搬入された不適物(ふとん、カーペット)
